2月の作業内容 (手延べ機到達：詳細作業)

工事名 浜園橋様より陸橋工事(上部工)
工種 鋼橋架設工
測点 施工ヤード
**NO.2ブロック
送り出し**

橋梁・水門・補修工事
宇野重工株式会社

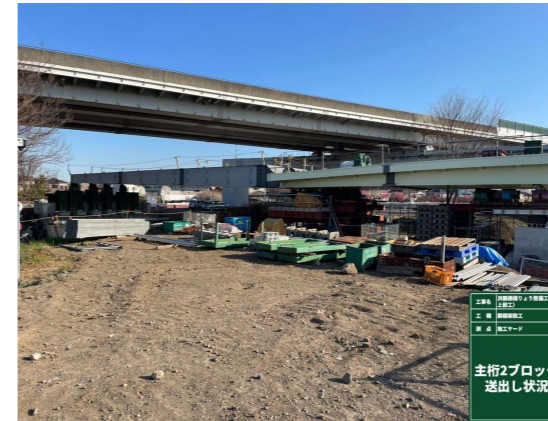
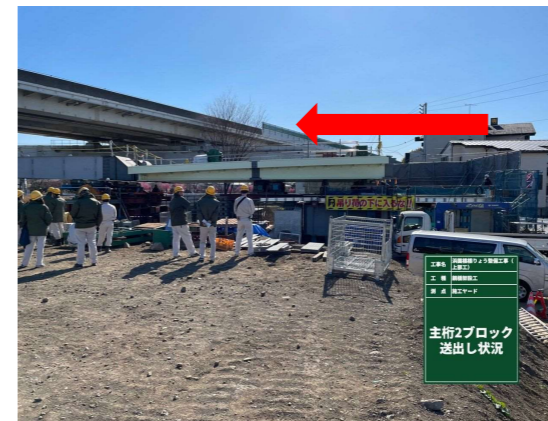
工事名 浜園橋様より陸橋工事(上部工)
工種 鋼橋架設工
測点 施工ヤード
**主桁2ブロック
送出し状況**

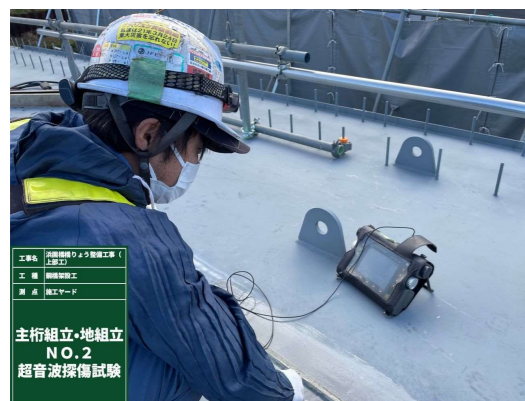
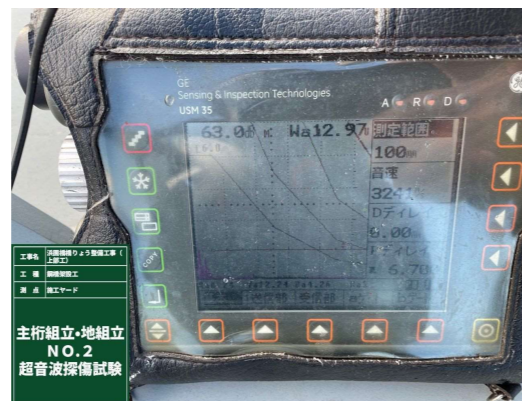
溶接内部の確認 (超音波探傷試験)

工事名 浜園橋様より陸橋工事(上部工)
工種 鋼橋架設工
測点 施工ヤード
**主桁組立・地組立
NO.2
超音波探傷試験**

*：音波で溶接内部にキズ（空洞等）が無いかを確認します。

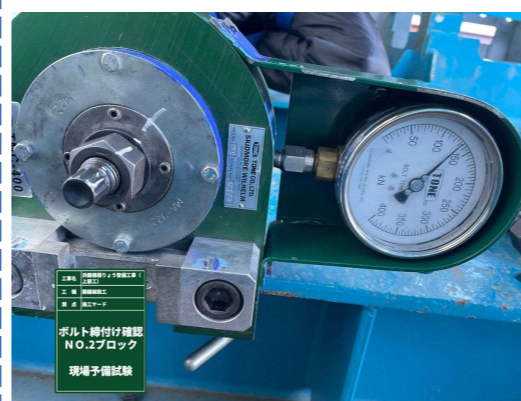
工事名 浜園橋様より陸橋工事(上部工)
工種 鋼橋架設工
測点 施工ヤード
**ボルト締付け確認
NO.2ブロック
現場予備試験**

*：ボルトが所定の力で締付られるかを確認し、1本1本締め付けていきます。

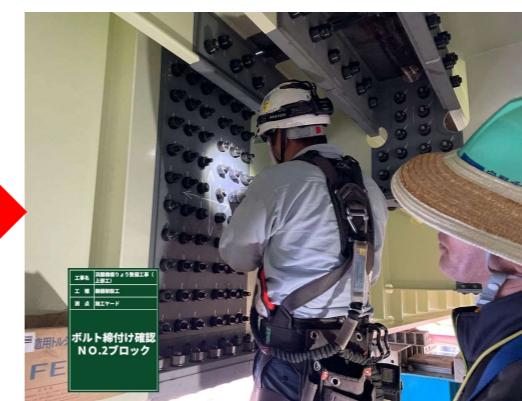
添接部の締付

工事名 浜園橋様より陸橋工事(上部工)
工種 鋼橋架設工
測点 施工ヤード
**ボルト締付け確認
NO.2ブロック**
